SBS AUTOMOTIVE A/S

BETÉTDÍJ IRÁNYELV

Cél

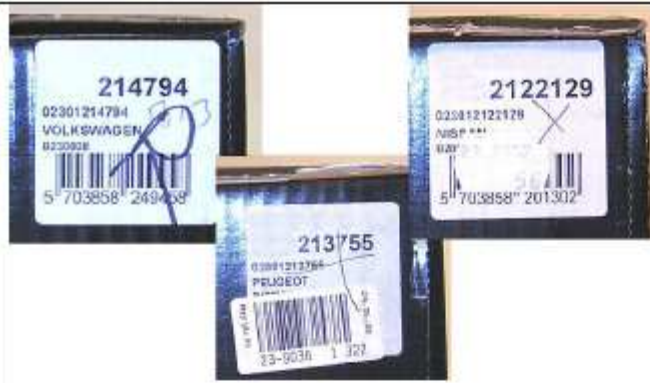
Nem elfogadható

A dobozon levő eredeti vonalkódot semmilyen módon nem lehet eltakarni vagy blokkolni.

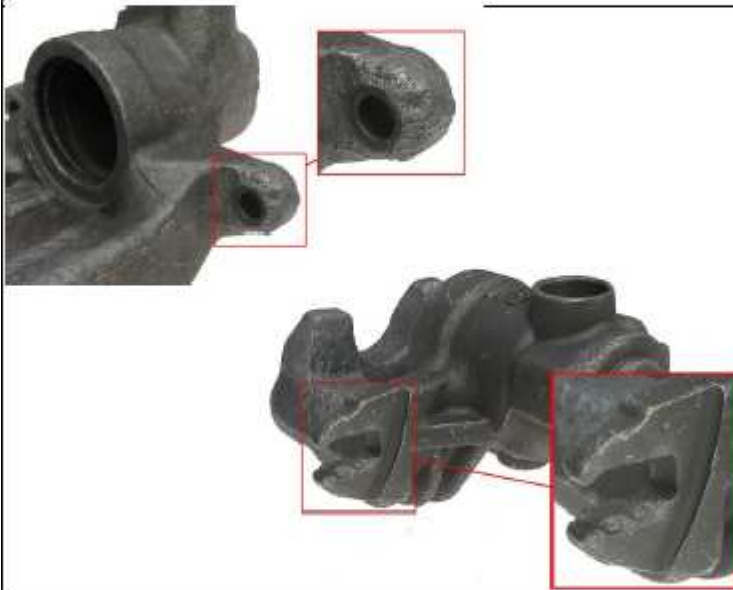
Nem elfogadható

Erős rozsdásodás a kapcsolódási felületen a vezetősap csavarja helyén.

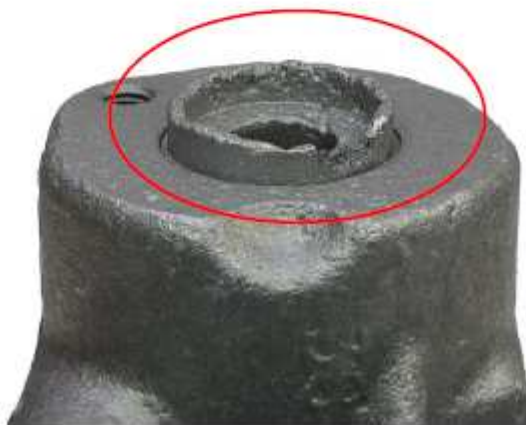
Nem elfogadható

Alumínium esetében.

A hengeres rész belső része korrodálódott és sérült.

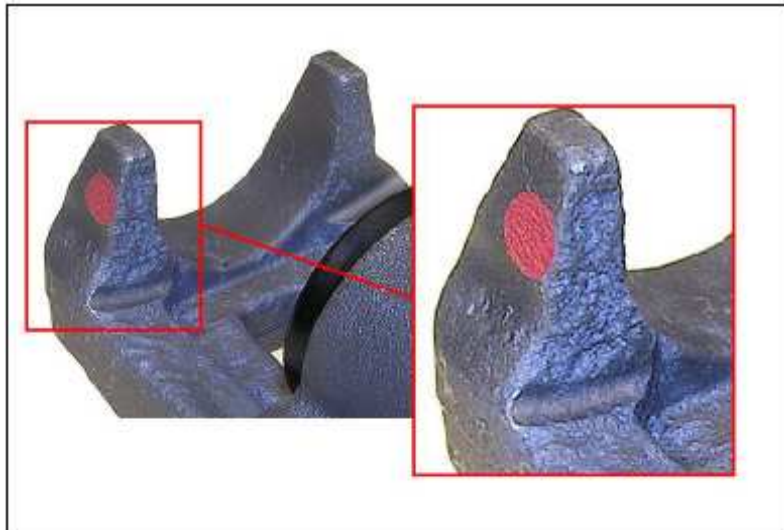
Nem elfogadható

Alumínium esetében.

A felület korrodálódott és nem lehet felújítani.

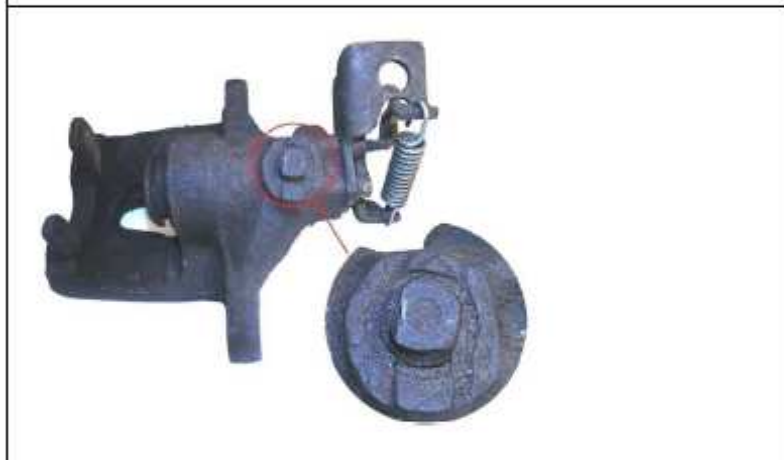
Nem elfogadható

Hozzá nem értő javítás.

Ebben az esetben egy csavar lett behelyezve, a menet sérült és a gépi művelet jelei láthatók.

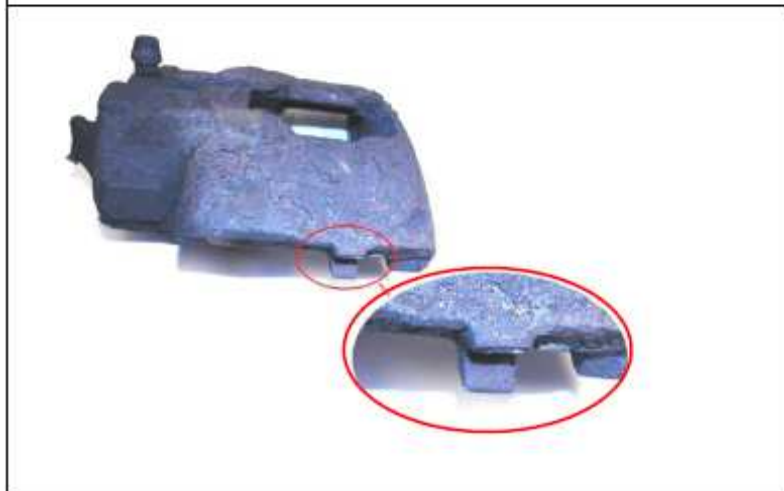
Nem elfogadható

Törött nyereg.

Ebben az esetben az összeszorító rész törött és nem lehet javítani.

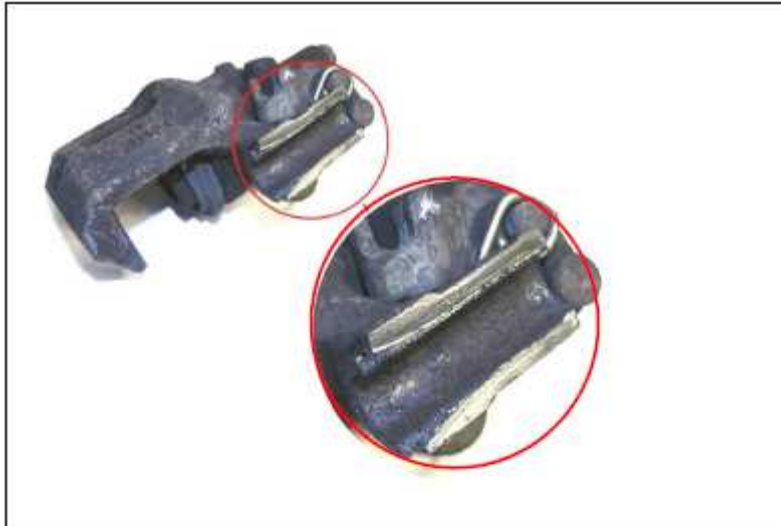
Nem elfogadható

Súlyos sérülés és hibás
kiszerezés.

Ebben az esetben a nyereg ház
egy része leszakadt.

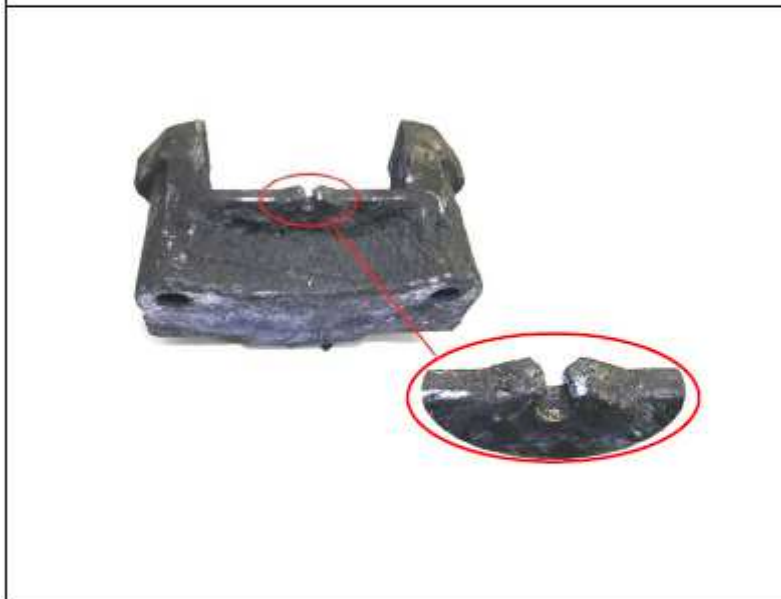
Nem elfogadható

Súlyos sérülés.

Ebben az esetben a féknyereg
ház egy része törött. (Az
ellenőrző csavar helye
nyitott).

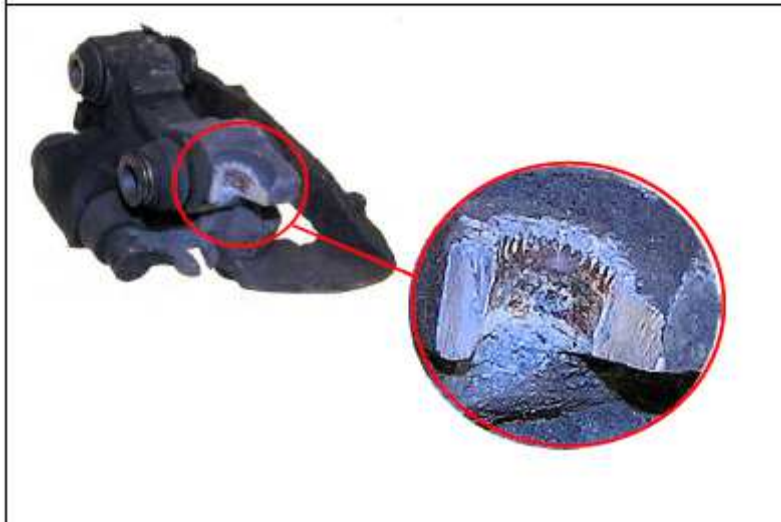
Nem elfogadható

Súlyos sérülés.

Ebben az esetben a féknyereg
ház egy része letört. (A
kézfék kábel tartója).

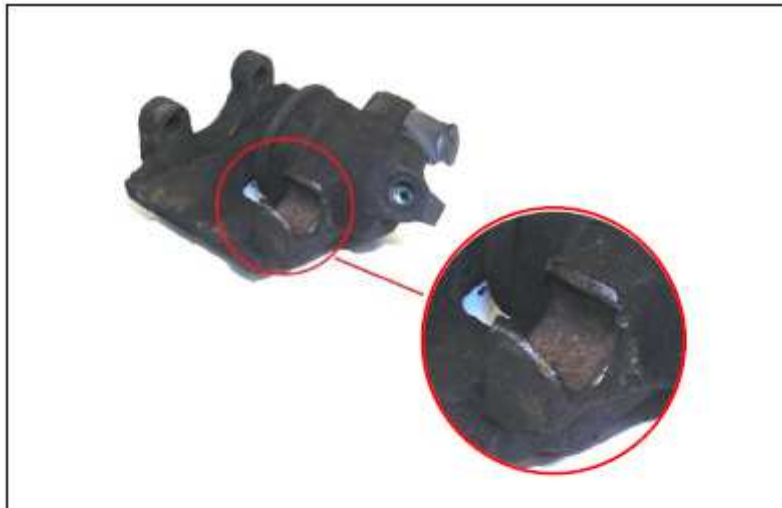
Nem elfogadható

Súlyos sérülés.

Ebben az esetben a féknyereg ház egy része törött. (Ellenőrző csavar furat).

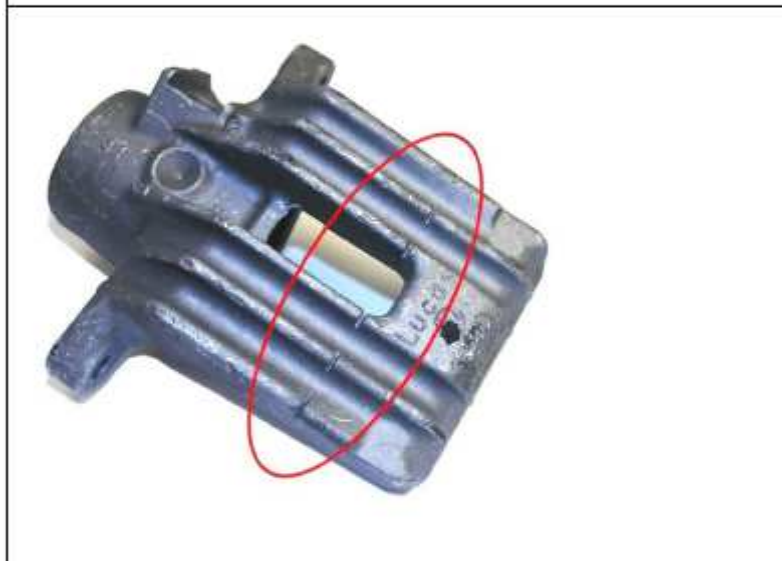
Nem elfogadható

Nem hozzáértő „javítás” / konstrukció módosítás.

Ebben az esetben a féknyereg házán láthatóak a nyomok.

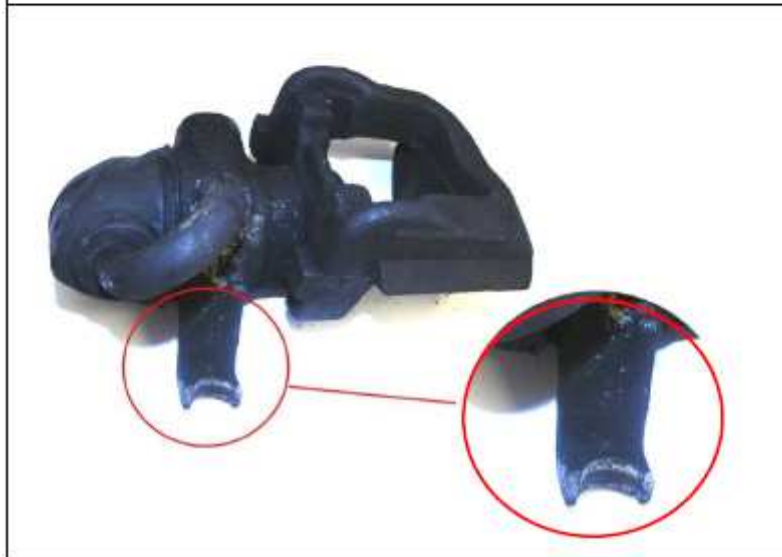
Nem elfogadható

Súlyos sérülés.

Ebben az esetben a féknyereg ház egy része törött. (A kézfék kábel tartója).

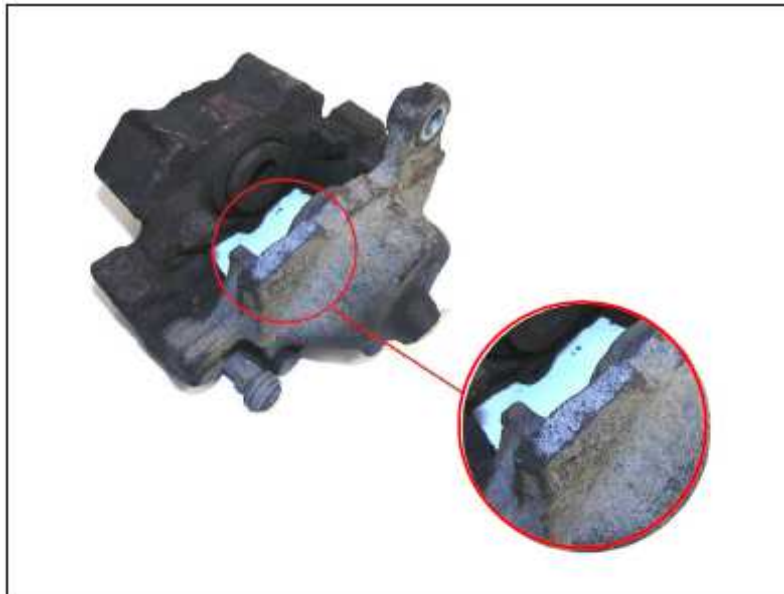
Nem elfogadható

Súlyos sérülés.

Ebben az esetben a féknyereg ház egy része törött.
(A rögzítő csavar helye nyitott).

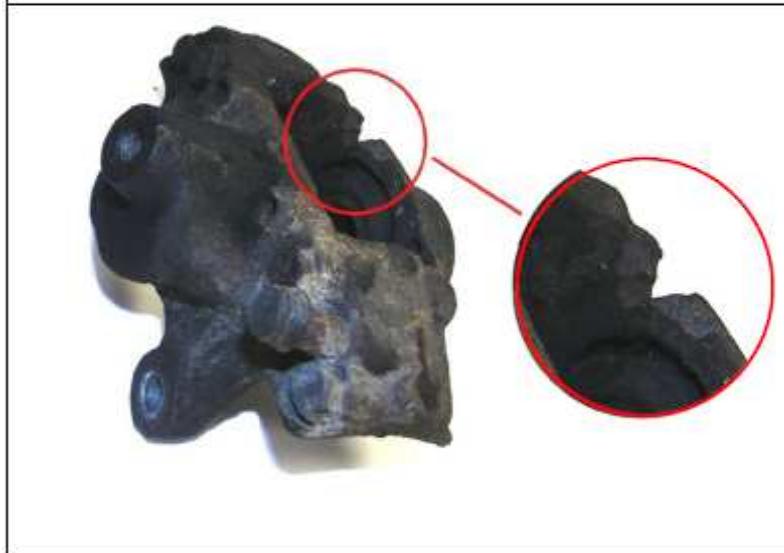
Nem elfogadható

Súlyos sérülés.

Ebben az esetben a rögzítő helye törött. (A biztosító csap helye nyitott).

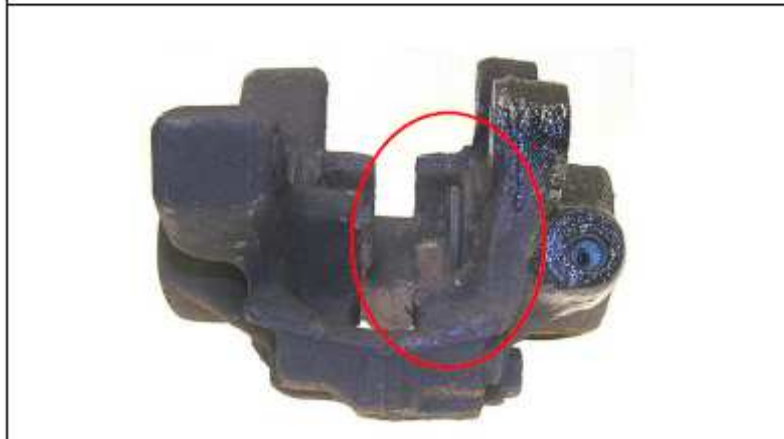
Nem elfogadható

Súlyos sérülés.

Ebben az esetben a fékbetétek felfekvő felülete kitorzta a házat.

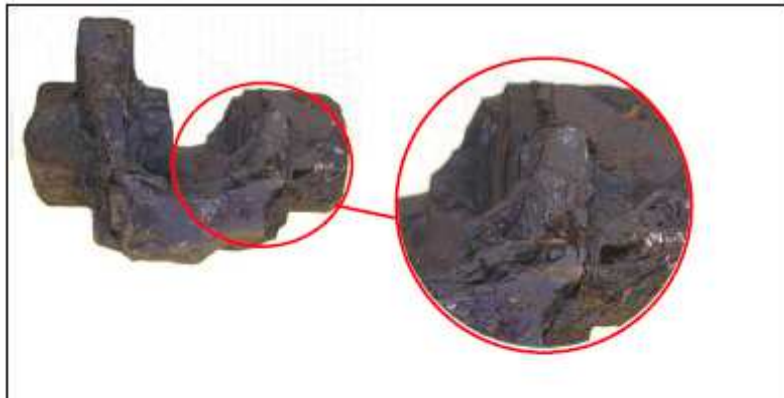
Nem elfogadható

Extrém korrózió.

Olyan esetek, amikor a fékbetétek felfekvő felülete annyira elrozsdásodik, hogy teljesen eltűnik.

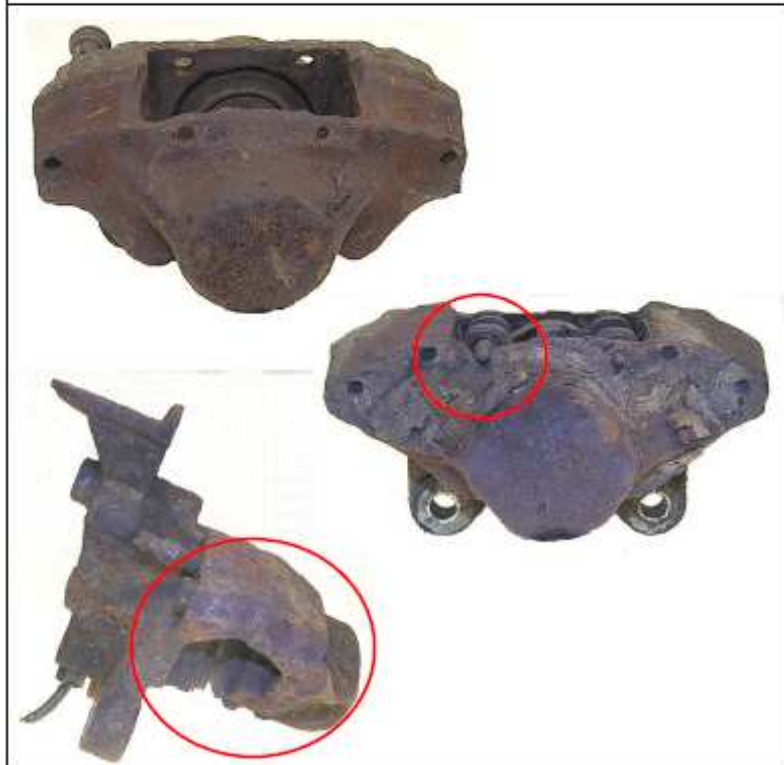
Nem elfogadható

Súlyos korrózió.

Olyan esetek, amikor a korrózió az egész házon megjelenik, például csapfuratokban és a fékbetétek felfekvő felületén. Ezek a területek már annyira elrozsdásodnak, hogy nem javíthatók, felújíthatók.
